## COMITÉ TÉCNICO DE CARRETERAS DE BAJA INTENSIDAD DE TRAFICO (BIT)

**METODOLOGIA PARA LA EVALUACION DEL ESTADO DEL FIRME  
EN UNA CARRETERA DE BAJA INTENSIDAD DE TRÁFICO A  
PARTIR DE SU INSPECCION VISUAL. PROPUESTA DE POSIBLES  
ACTUACIONES DE CONSERVACION DEL FIRME MEDIANTE  
SOLUCIONES TECNICAS SOSTENIBLES**

**Marzo 2021**

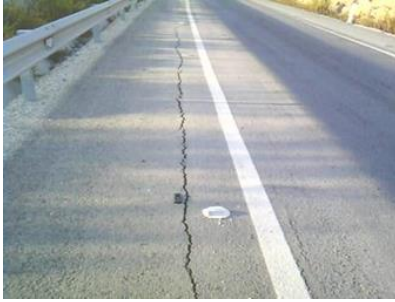
Figura 1.- Grietas constructivas

*Son grietas producidas por asientos diferenciales en los encuentros de distintos elementos constructivos. En el caso de las carreteras las encontramos entre la calzada y el arcén o en los trasdoses de las obras de fábrica. En los viales urbanos, muchas de ellas son consecuencia de la existencia de unidades de servicio bajo la calzada como son las canalizaciones y por obras de reposición o reparación de estas unidades.*

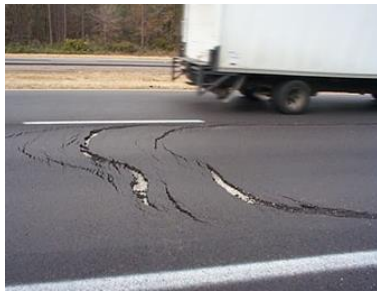
Figura 2.- Grietas parabólicas

*Son grietas en forma de líneas de rotura curvadas que se asemejan a parábolas o a medias lunas crecientes.*

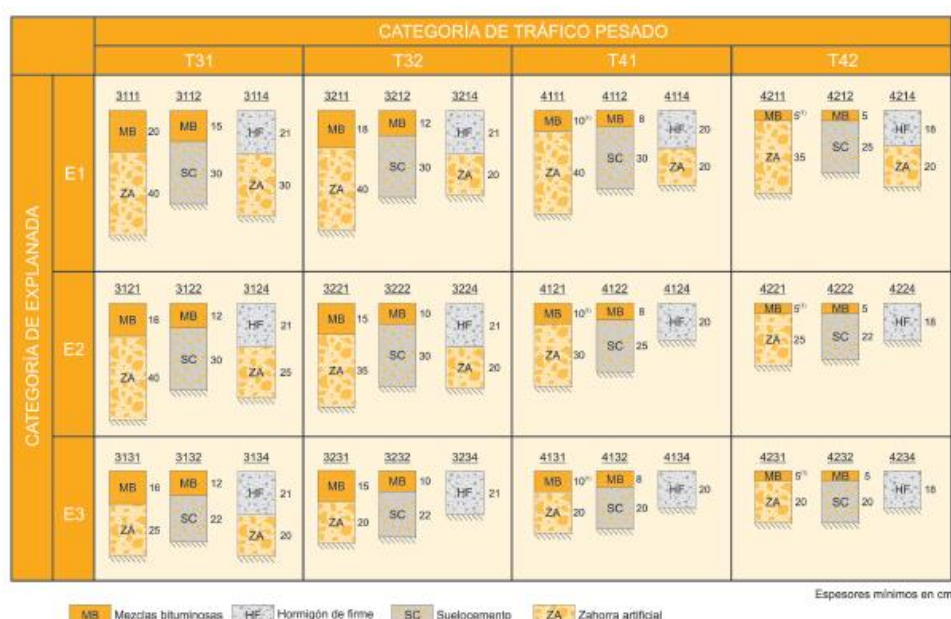
FIGURA 2.2. CATÁLOGO DE SECCIONES DE FIRME PARA LAS CATEGORÍAS DE TRÁFICO PESADO T3 (T31 y T32) y T4 (T41 y T42), EN FUNCIÓN DE LA CATEGORÍA DE EXPLANADA

Aunque se admitían soluciones diferentes en capa de rodadura, la más utilizada ha sido con mezcla bituminosa. En este caso, generalmente se disponían capas granulares de zahorra artificial en espesores de 20 a 40 cm según la categoría de tráfico pesado y la calidad de la explanada. O bien se colocaban capas de suelo cemento en espesor de 20 a 30 cm según los mismos criterios. El espesor de mezcla bituminosa variaba entre 20 cm para la T31 y con explanada tipo E1 hasta 5 cm para la T42, admitiendo en este caso sustituir esta capa de 5 cm de mezcla bituminosa por un DTS sobre la zahorra artificial.

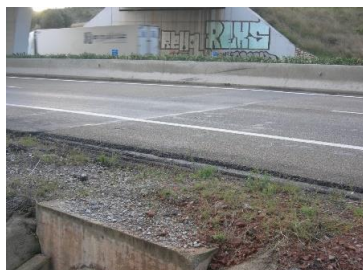
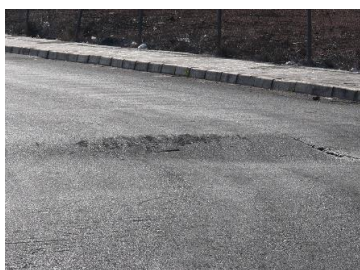
Denominación del deterioro: **16 ESCALONES**

Hundimiento
