RECRECIMIENTO DE BARRERAS RIGIDAS

Por JOSE RAMON PARAMIO FERNANDEZ

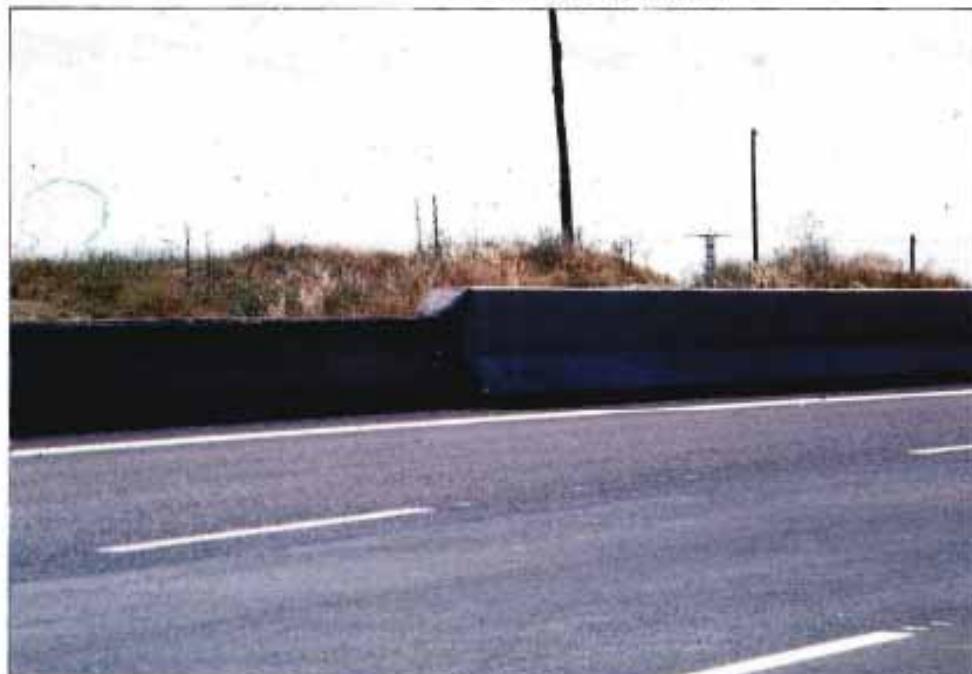
El recrcimiento de barreras rígidas, una solución factible.
